台風等の強風による足場倒壊対応について

令和元年台風15号による足場倒壊事例①（解体工事）

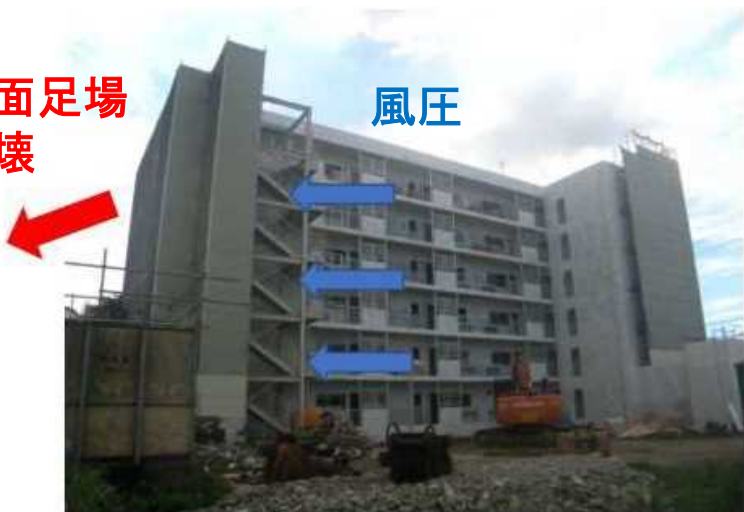
東面足場
倒壊

風圧

鉄骨階段部より強風が入り込み、風圧による壁つなぎの破断

- ・ 足場再設置前に鉄骨階段を撤去
- ・ 躯体に足場を近づけて設置
- ・ 折り返しを3枠にして壁つなぎ箇所を増設可能とする

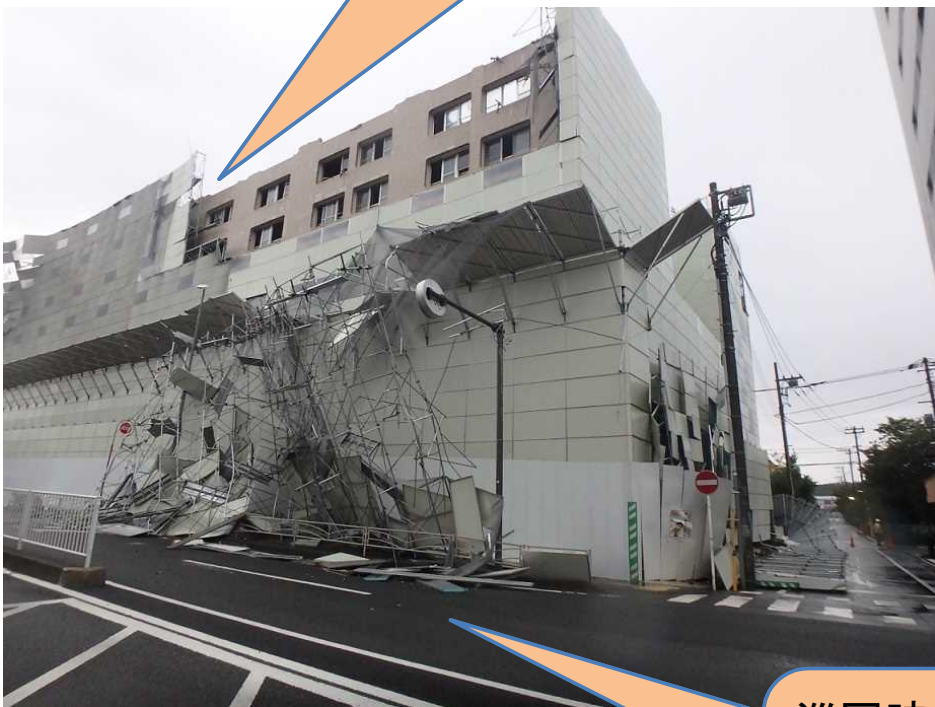
防音パネル倒壊

東側足場倒壊状況

- ・ 台風接近時、上部の防音パネルを外す

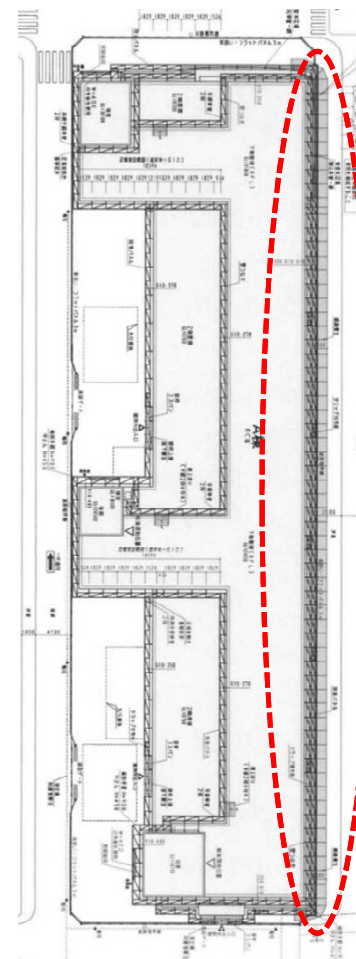
国道（通行止め）措置

巡回時に足場の膨らみを
確認し、警察へ連絡
し、道路の通行止措置
を要請

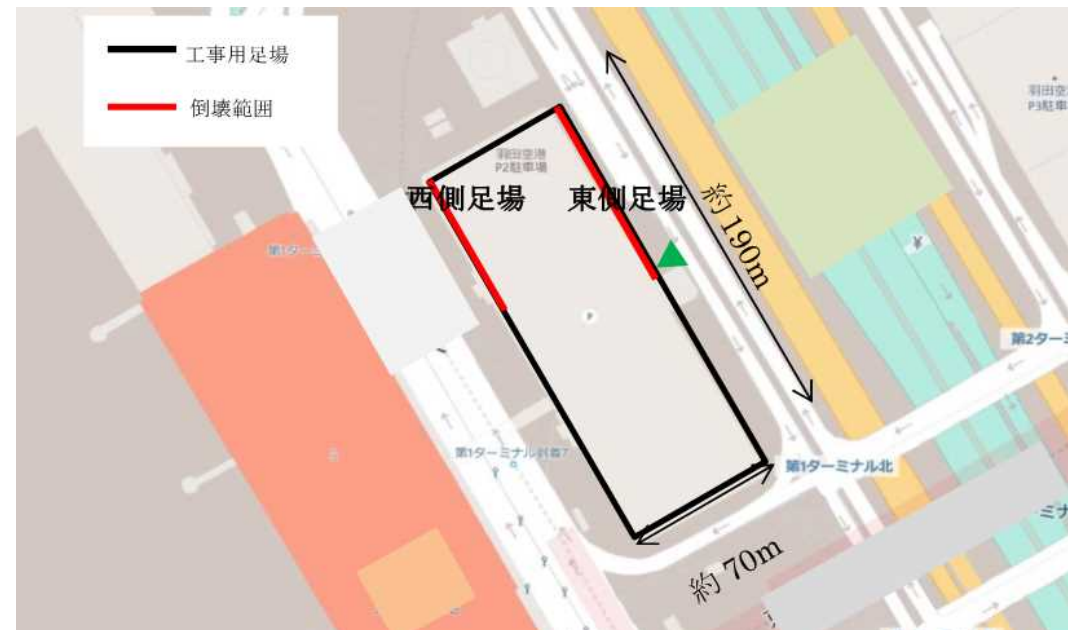
（東側足場）3階～6階倒壊

東側足場80m 3～6階倒壊
西側足場55m 4～6階倒壊

- メッシュシートの間引きを全数撤去も含め、安全サイドに手厚く実施

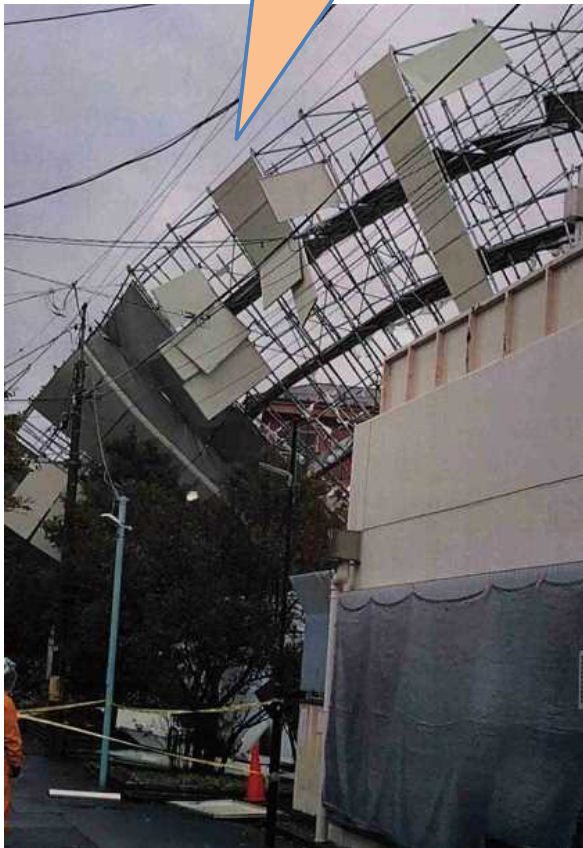
防音パネル倒壊

西側足場倒壊状況

- ・ 足場再設置前に防音パネルをメッシュシートに変更

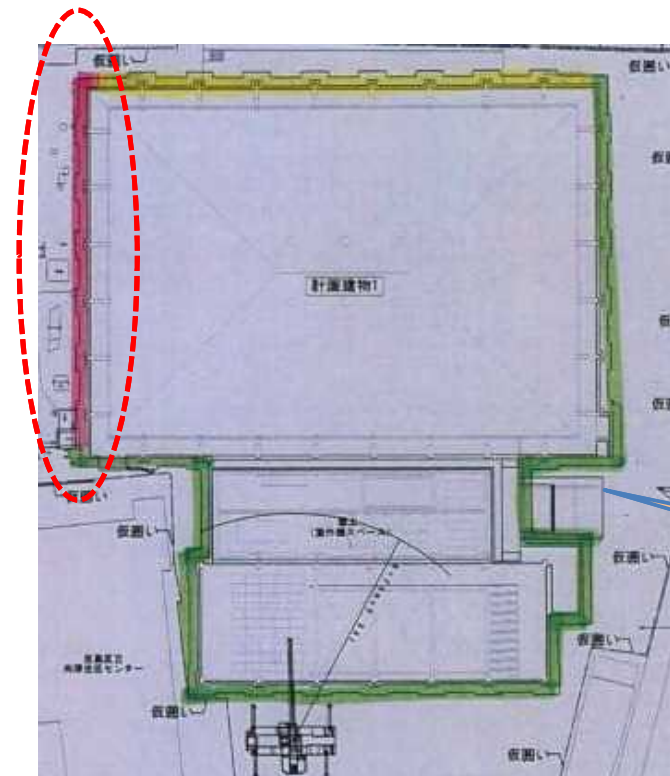
防音パネル箇所以外は足場の倒壊なし
